Klokhamer St. Jozefkerk, met Pic vanwege quasi-onmogelijkheid van ontstoren

begin mei 2009

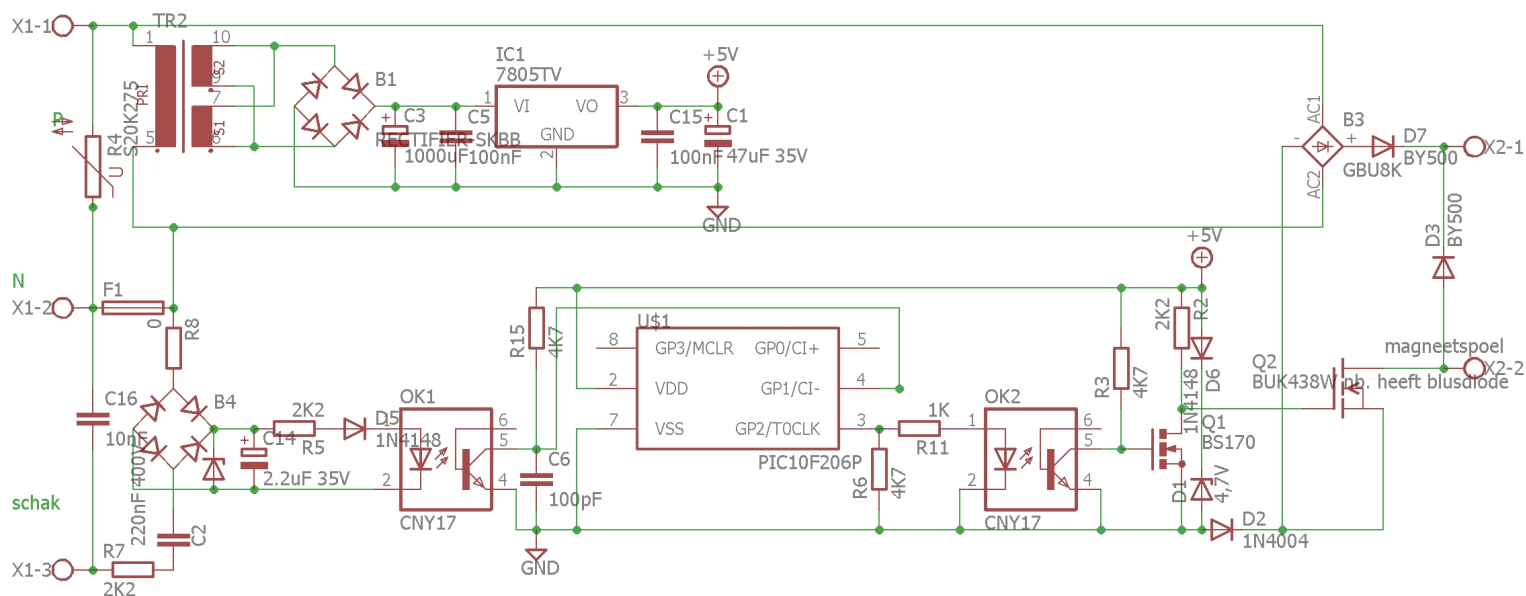
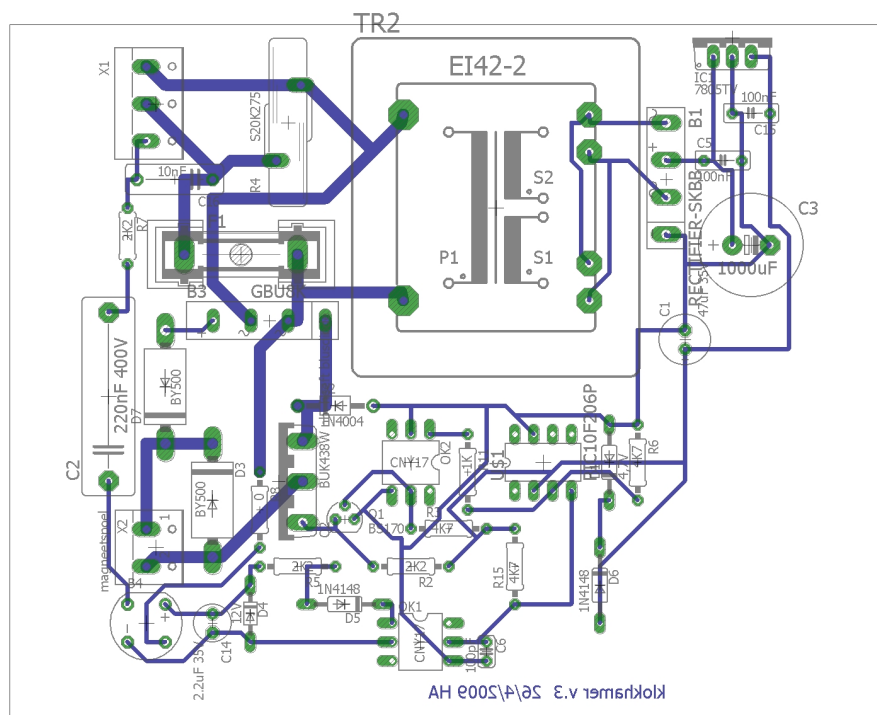
dit zijn op de print veranderingen tov vorige versie, niet nodig, de spoel was nl. stuk en aardde zichzelf

trafo kan kleiner 1W VOLDOENDE

niet nodig D2;D7; D6 en Q1

zekering 2A achteraan naar analogie Treebeek doen
