# Monitorsturing Meers

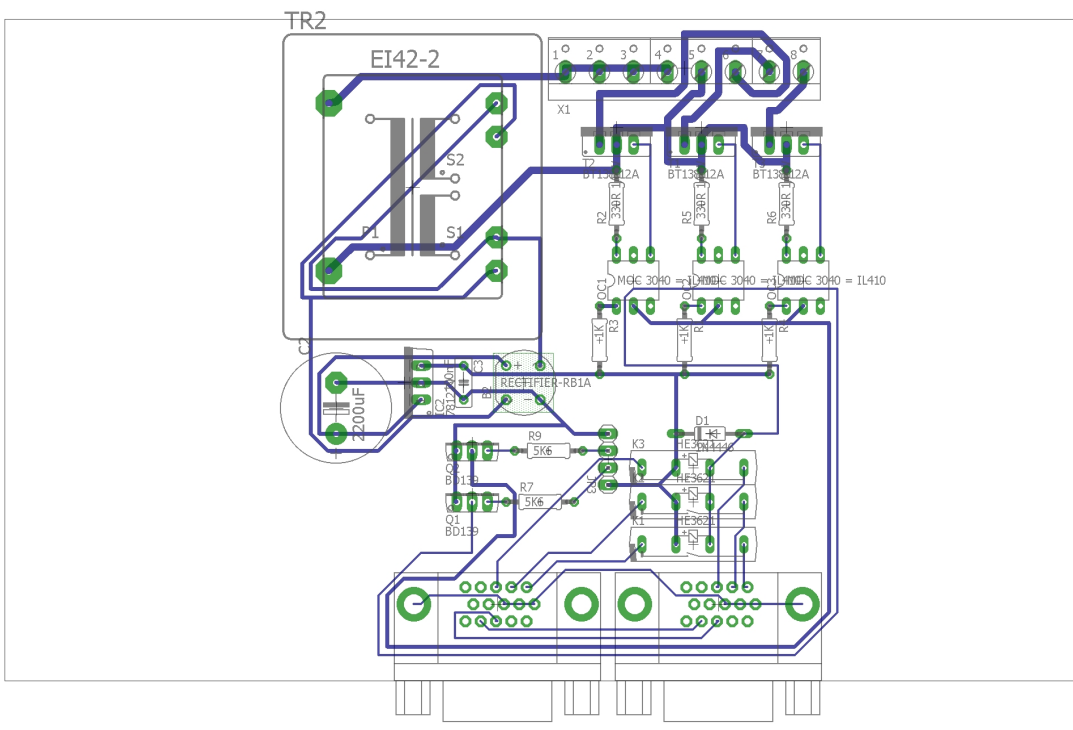
Zie elders met een max313 vermijdt je de relais

correctie verbinding met 11-11 is verbroken, stuurt info over projector mee, geeft problemen bij opstart

3 aparte uitgangen

de vga-stekkers verder uit elkaar zetten
